弊社では小型ヘリコプターに熱赤外センサを搭載し、面的に熱環境を把握する方法を提案しています。
企業の社会的責任がますます重要視されるなか、緑地の保全・創出にも積極的に取り組む企業が増えています。
その“緑地の価値”を、生物多様性やヒートアイランド緩和の役割の面から、
定量的に評価及びアピールする方法としてサーモマップ®(熱赤外航空写真)をご提案します。

サーモマップ®活用事例1 東京ミッドタウン緑地評価

事例2: 六本木ヒルズ緑地評価

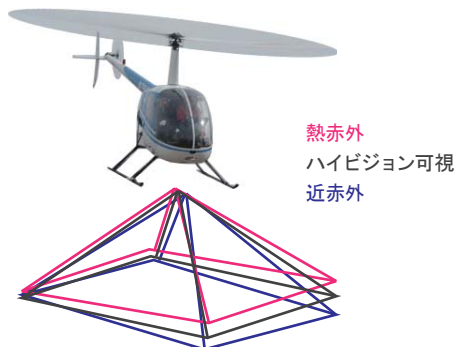
熱赤外
ハイビジョン可視
近赤外

上記3種類の画像をヘリで同時取得。
撮影後はGISデータ化が可能です。

熱 … 熱環境評価へ
緑地・水面によるヒートアイランド緩和
透水性・保水性道路の路面温度低下効果

可視 … 緑地ポリゴン作成
緑被率の算出へ

近赤外 … NDVI(正規化植生指標)の算出
など植生評価へ
