## 「マルチスクリーン」

可視 + 熱赤外 + 近赤外 の  
垂直映像に加え、  
前方斜め可視 映像を  
取得可能なカメラシステム  
(特許出願中)

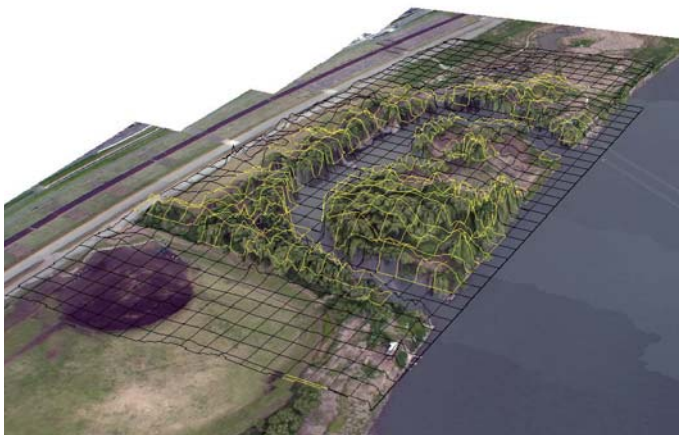
② ステレオ写真測量(立体視)

## 垂直 可視画像から

樹林分布図や樹高分布図が作成できます
